## **RAPPORT D'ENQUÊTE MARITIME**

### **M04N0086**

### **CHAVIREMENT AVEC PERTES DE VIE**

**DU PETIT BATEAU DE PÊCHE *RYAN'S COMMANDER***  
**À 5 MILLES MARINS À L'EST DU CAP BONA VISTA**  
**(TERRE-NEUVE-ET-LABRADOR)**

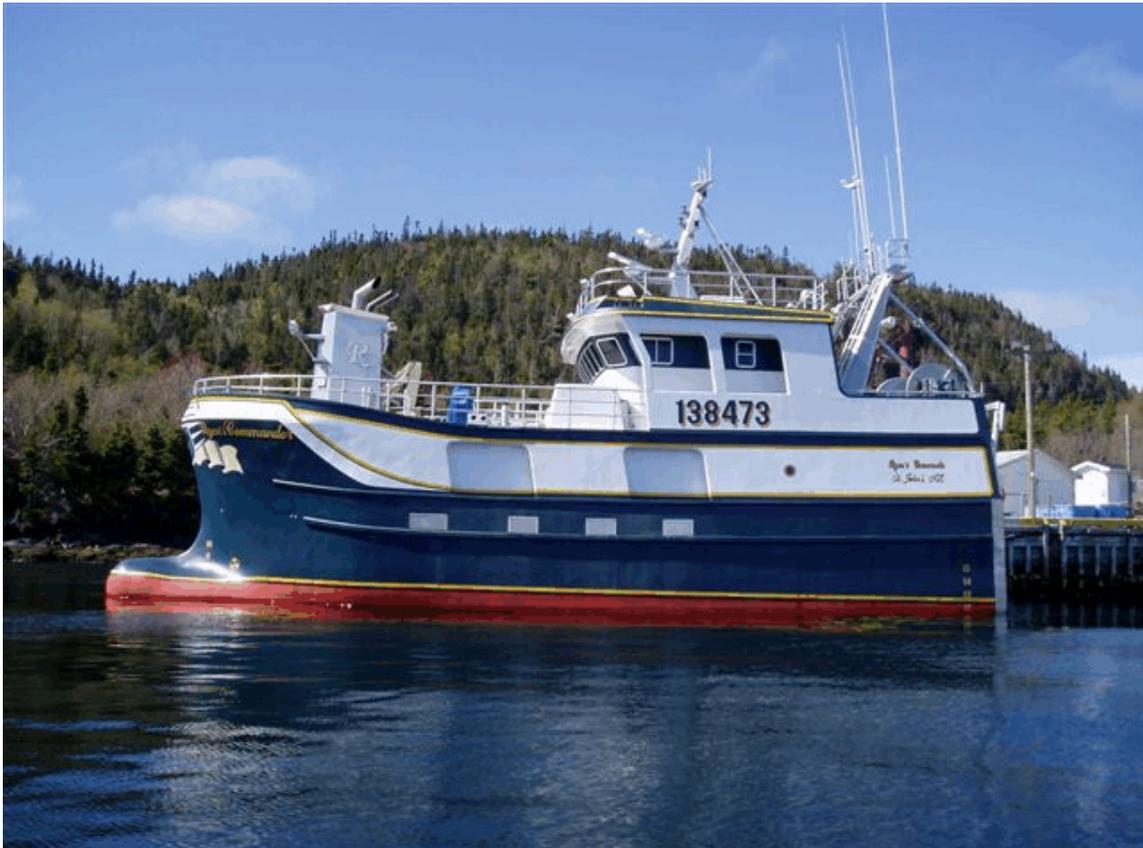
**Photo 1.** Le petit bateau de pêche *Ryan's Commander*

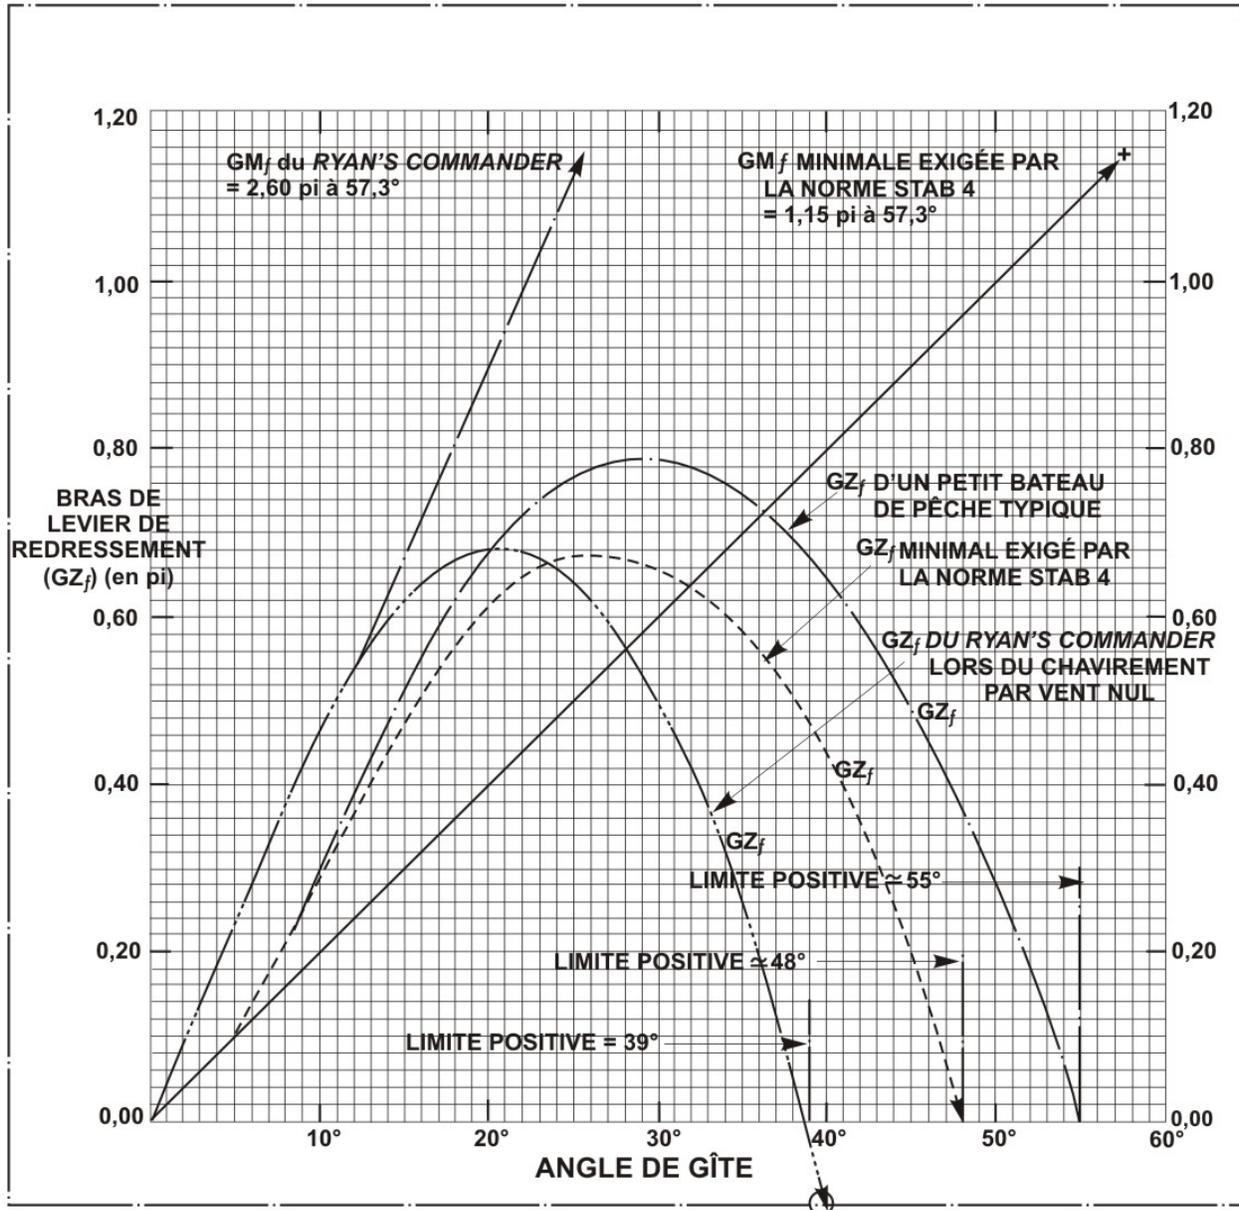
*Annexe C – Comparaison des courbes GZ du Ryan's Commander, de la norme STAB 4 et d'un petit bateau de pêche typique*

Les résultats pour les conditions de chargement au moment du chavirement (avec lest d'eau, avec utilisation de la citerne antiroulis, sans vent) montrent que le navire ne respectait pas la plupart des critères de la norme STAB 4. La stabilité du bateau à un angle de gîte supérieur à 30° équivaut à environ 34 % de la norme, et la valeur GZ maximale est enregistrée à un angle de gîte de 20° plutôt qu'à un angle de gîte qui ne doit pas être inférieur à 25° comme le recommande la norme STAB 4. En outre, la limite de stabilité positive du navire est de 39° alors que la limite de stabilité exigée par la norme STAB 4 est d'environ 48°; de plus, des angles d'inclinaison de 50 à 55° ou plus sont habituellement prévus pour les petits bateaux de pêche typiques de cette taille (voir l'annexe C).

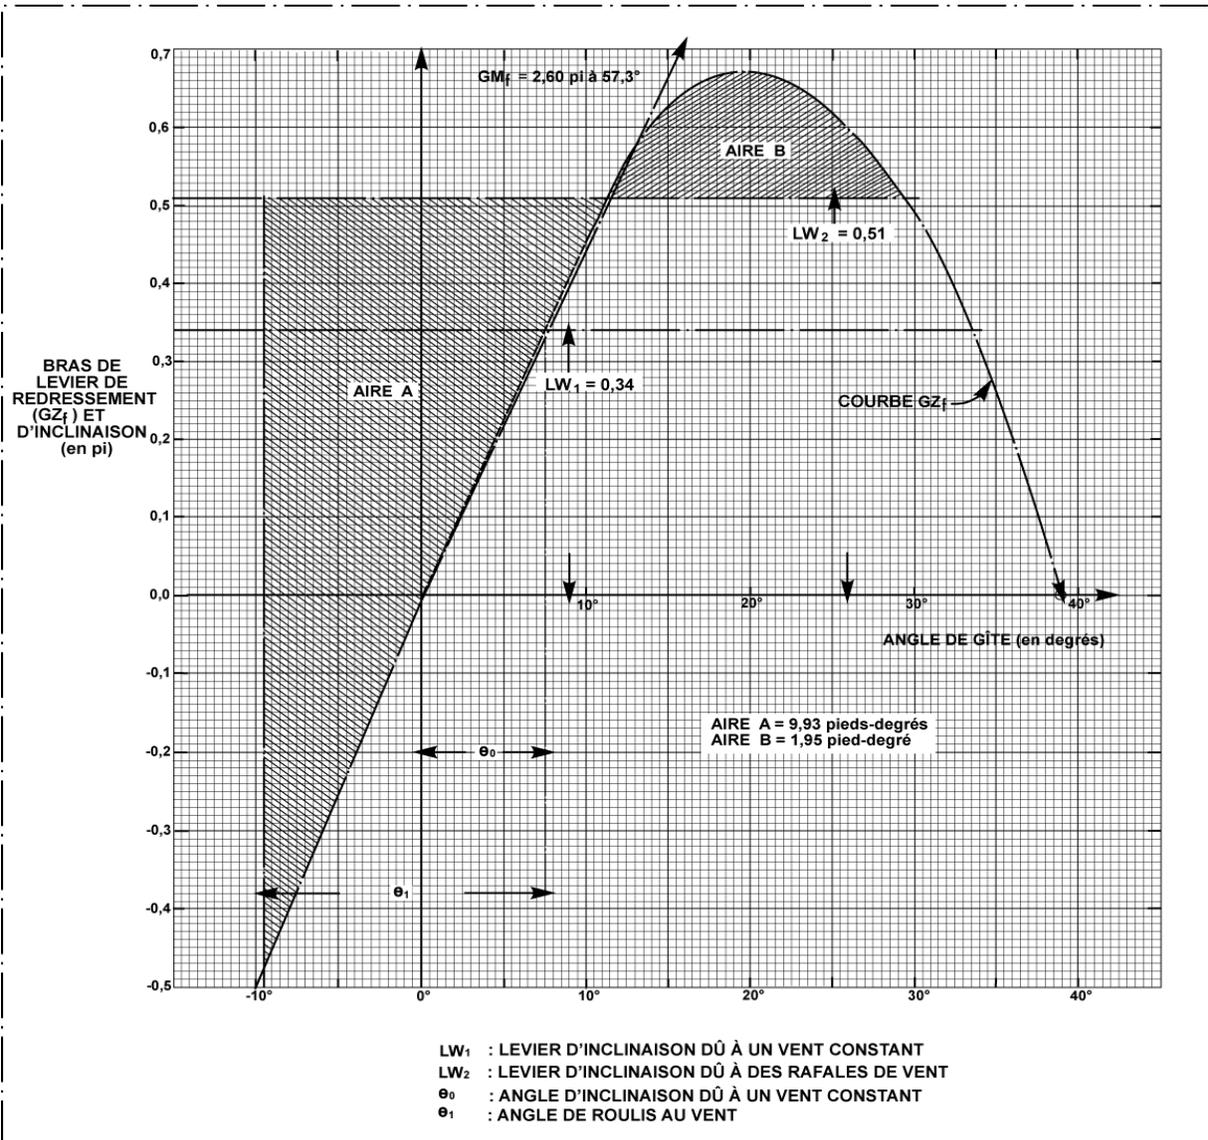
## Annexe D – Comparaison de la courbe GZ du Ryan's Commander et des critères météorologiques

Les résultats pour les conditions de chargement au moment du chavirement ont été comparés aux critères météorologiques du projet présenté par Transports Canada *Stability Standard – Small Fishing vessels under 24 m* (Norme de stabilité – Petits bateaux de pêche de moins de 24 m de longueur)<sup>11</sup> et aux données du *Recueil de règles de stabilité à l'état intact* de l'Organisation maritime internationale. Les résultats révèlent que la stabilité transversale et la surface du *Ryan's Commander* exposée au vent étaient telles qu'un vent de travers aurait provoqué une gîte d'environ 7° et que la limite de stabilité positive statique aurait été de quelque 34° (voir l'annexe D). Ces chiffres correspondent à la gîte et au lent redressement du bateau observés par l'équipage peu avant le chavirement. Les résultats indiquent aussi que les critères de roulis et de vents forts de la norme mentionnée précédemment auraient été en partie respectés. L'angle d'inclinaison dû à un vent constant (7°) ne dépasserait pas le critère minimum de 16°, mais l'aire résiduelle B au-delà du levier d'inclinaison dû à des rafales de vent ( $LW_2$ ) et sous la courbe GZ n'équivaudrait qu'à 20 % de l'aire A alors que le critère établi est d'au moins 100 % (voir l'annexe D).
